Región No. 4

Barrio: Cupey

Sector: Sagrado Corazón

ESTUDIO INUNDACION MUNICIPIO SAN JUAN
Clasificacion de estructuras

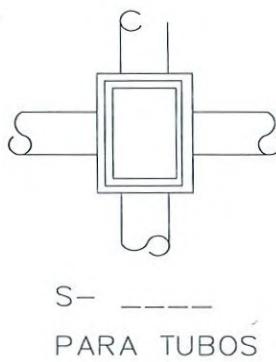
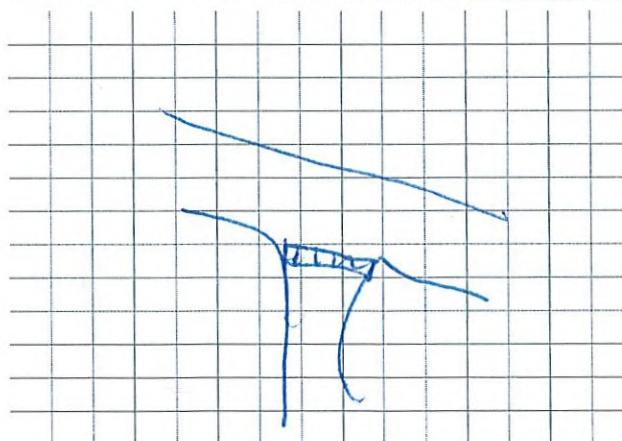
DISTRITO/REGION	CUADRICULA	ESTRUCTURA NO.	BARRIO
4	J23b	5-001	CUREY

DESCRIPCION DEL PROBLEMA: Cross inlet lleno de sedimento y vegetacion.

LIMPIEZA, DESTAPAR

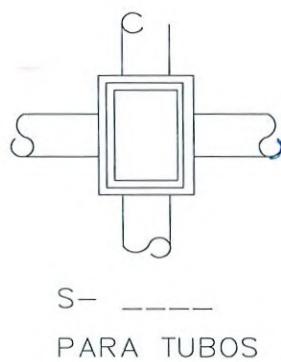
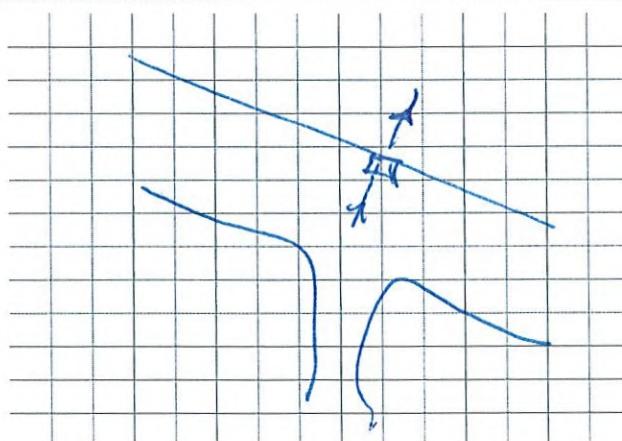
DISTRITO/REGION	CUADRICAULA	ESTRUCTURA NO.	BARRIO
4	J23b	5-002	CUPPEY

DESCRIPCION DEL PROBLEMA: *Un poco sucia la estructura.*
Descarga a quebrada.

LIMPIEZA/DESTAPAR

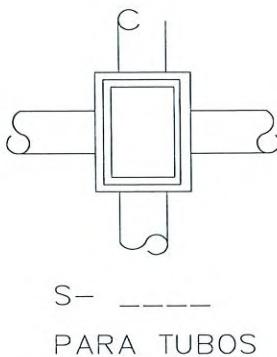
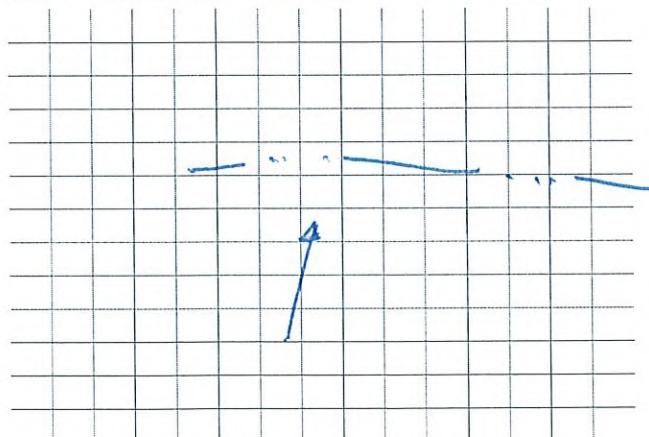
DISTRITO/REGION	CUADRICULA	ESTRUCTURA NO.	BARRIO
9	J23b	S-003	CRPEY

No se pudo accesar.

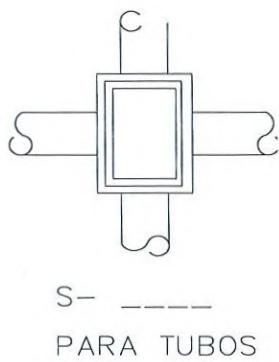
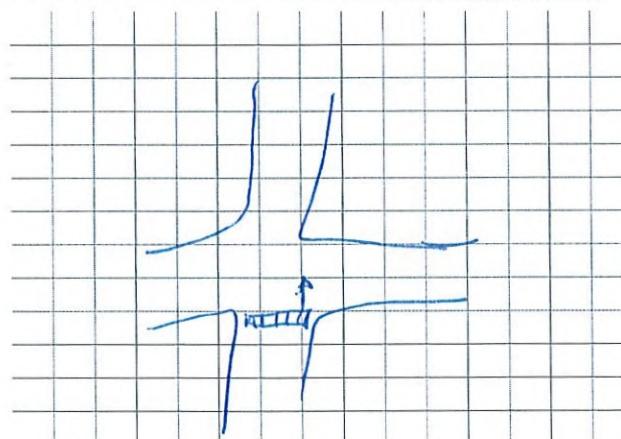
DISTRITO/REGION	CUADRICA	ESTRUCTURA NO.	BARRIO
4	J23b	S- 004	CUPEY

DESCRIPCION DEL PROBLEMA: *Cross inlet sucio, sumo parcialmente Tapada.*

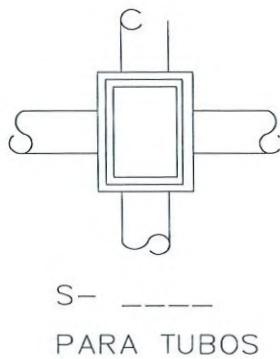
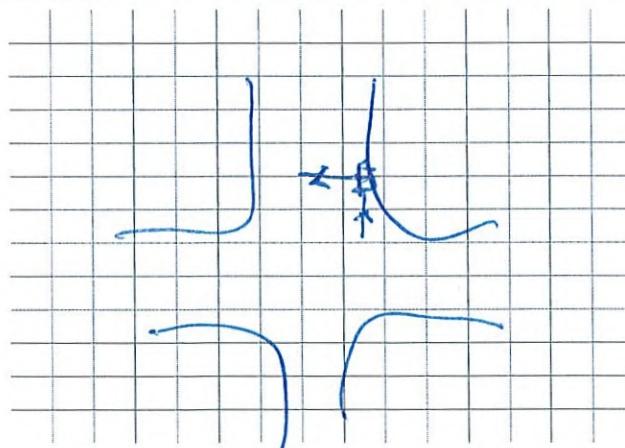
DISTRITO/REGION	CUADRICULA	ESTRUCTURA NO.	BARRIO
4	J236	S - 005	CUPEY

DESCRIPCION DEL PROBLEMA: *Tiene flujo que no se mueve.*

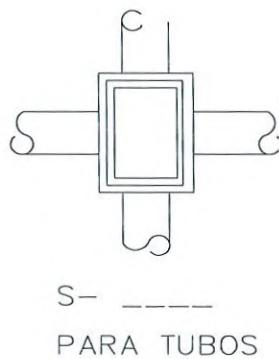
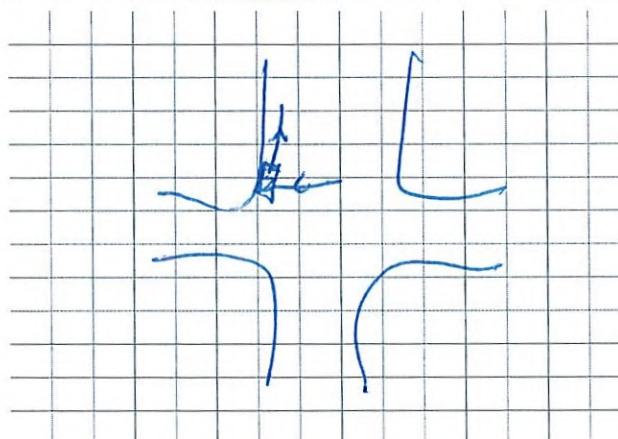
DISTRITO/REGION	CUADRICAULA	ESTRUCTURA NO.	BARRIO
4	J23b	S- 066	CUPEY

Se mueve
Parcialmente Tapado. Tiene playa que no

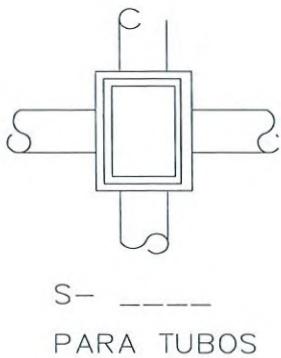
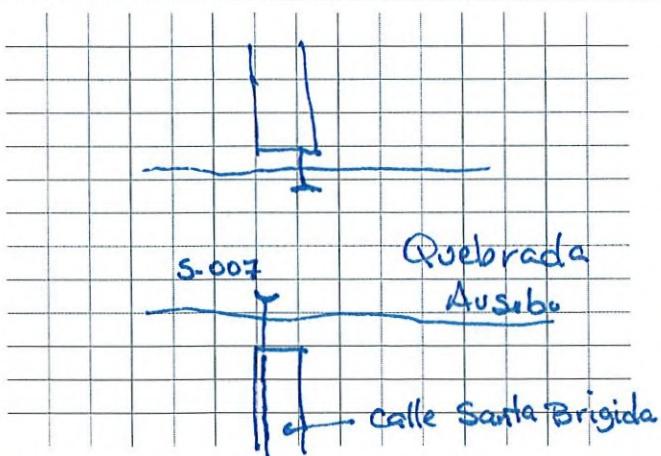
DISTRITO/REGION	CUADRICULA	ESTRUCTURA NO.	BARRIO
4	J23b	S-007	Cupey

DESCRIPCION DEL PROBLEMA: No se encontró la descarga. Debe estar tapada bajo la maleza.

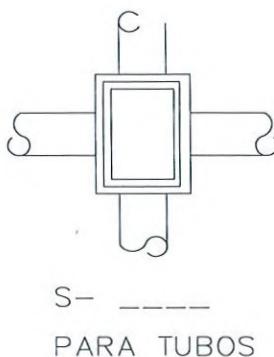
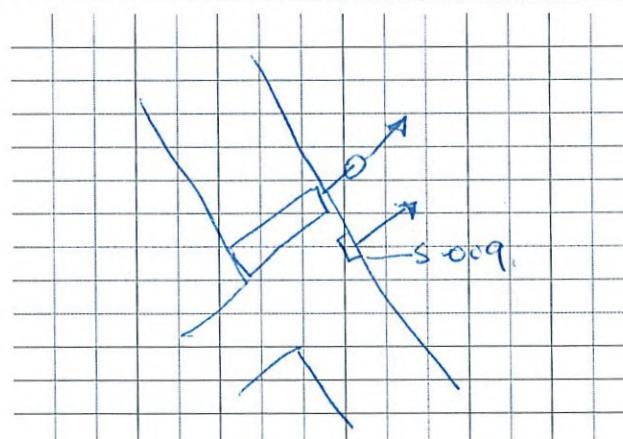
DESCRIPCION DEL PROBLEMA: *Un poco sucia. Descarga al Rio.*

Descarga en Rio Tepida.

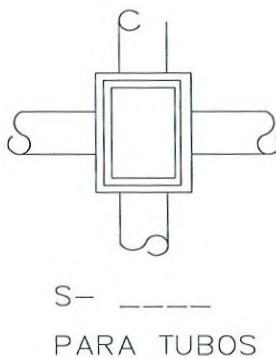
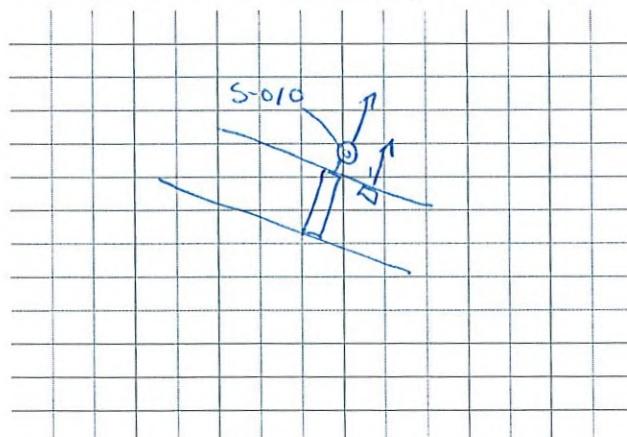
DESCRIPCION DEL PROBLEMA: Tiene un poco de sedimento acumulado en la orilla de la estructura.
